事故名称：阿勒泰市火车站路绿色低碳智算中心项目“8·1”一般车辆伤害事故调查报告

阿勒泰市人民政府事故调查组 制

2026年2月4日

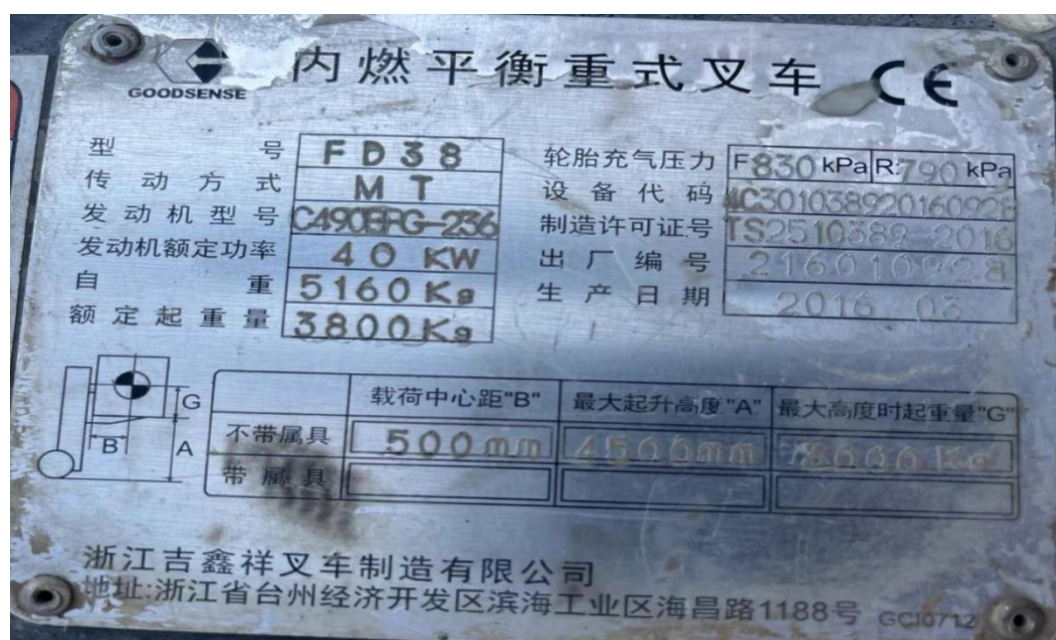
图片 1：内燃平衡重式叉车铭牌

吉鑫祥叉车制造有限公司生产，类别：机动工业车辆，品种：叉车，型号：FD38型，传动方式：机械传动，发动机型号C490BPC—236，发动机功率：40KW，自重：5160Kg，额定起重量：3800Kg，制造许可证号：TS2510389—2016，出厂编号216010928，生产日期：2016年03月。载荷中心距“B”（不带属具）为500mm，最大起升高度“A”为4500mm，最高高度时起重量“G”为3000Kg。车架号：2370316，发动机编号：C490BPG15130542。

叉车设备经鉴定未见设施设备出厂随机资料（合格证、使用维护说明书等），使用过程资料（使用记录、维护保养记录、修理记录等）；货叉定位孔与定位销尺寸规格不匹配；液压软管表面龟裂；发动机铭牌有损毁，型号规格信息不全；安全标志部分缺失，标志图像部分褪色、模糊；发动机罩壳防止意外关闭的装置缺失；驻车制动系统无效；后座转向灯灯壳破损，制动灯无效；司机防护约束装置（安全带）零部件缺失；挡货架上沿存在变形，前后扭曲变形，左侧边框板上部撕裂，存在焊接现象，螺栓处开裂，右侧板变形；涉事设备避免正常操作的司机与车轮接触以及

车轮甩出物体伤害的保护装置设置不完整。以上问题不符合《工业车辆使用、操作与维护安全规范》（GB/T36507—2023）和《场（厂）内专用机动车辆安全技术规程》（TSG81—2022）相关要求。鉴定结论为涉事叉车存在重大安全隐患，严重低于相关国家标准和安全技术规范要求。

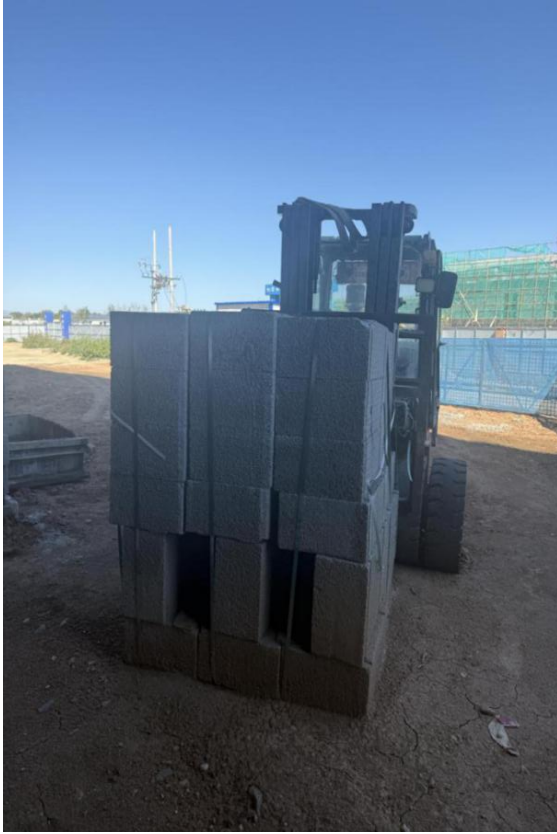
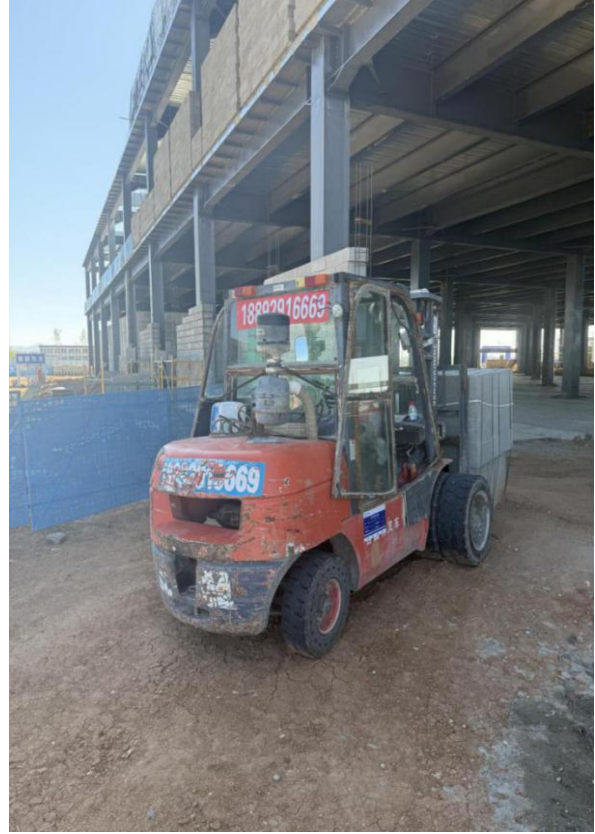
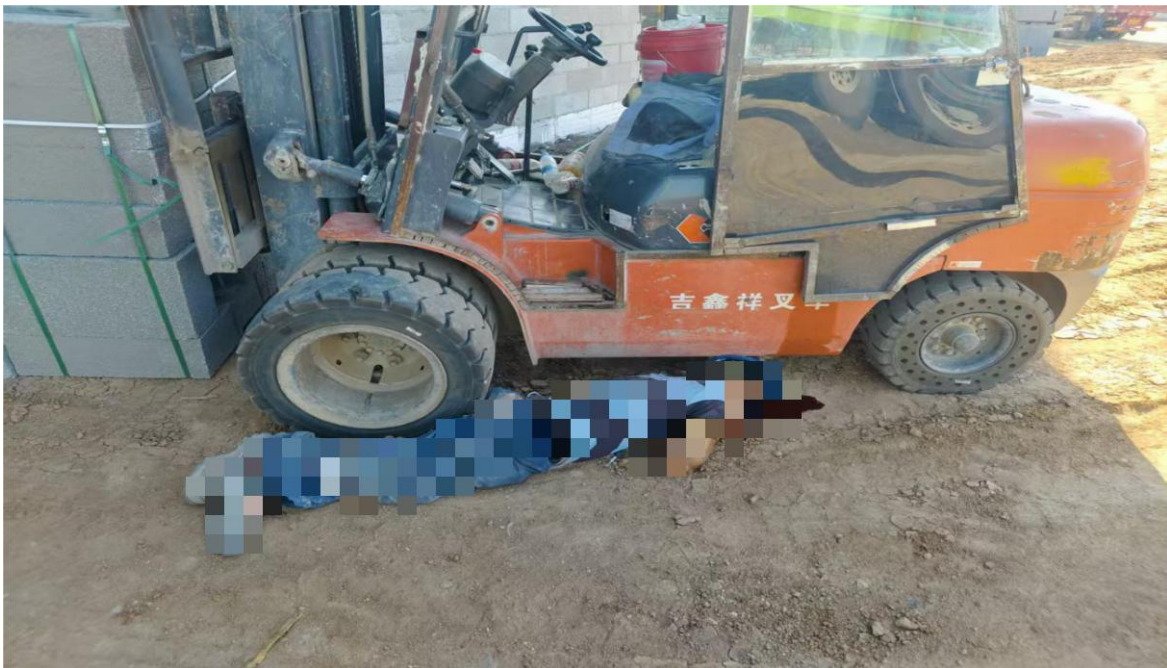
图片 2: 事故叉车现场图片

1. 事故现场：阿勒泰绿色低碳智算中心项目，位于火车站站前路北侧，低氘水厂东侧，由 1# 智算中心大楼、1#—1 柴发楼、门卫等 3 个单体组成，总建筑面积 13711.78 平方米，由中核华辰建筑工程有限公司施工，由新疆卓越工程项目管理有限公司监理。事故发生部位位于 1# 智算中心大楼西北角施工通道处（J 轴交 2 至 3 轴处），死者熊** 被叉车左前轮胎碾压，头部朝西、腿部朝东、脸部朝下俯卧于叉车左前轮旁。事故发生后，建设单位、施工单位、监理单位相关管理人员第一时间实施救援，市政府、应急管理、公安、住建部门相关领导第一时间赶赴现场进行应急处置并封锁事故现场。

叉车前轮宽为1.73米，事故发生时总长为（含叉运自保温砌块材料长度）4.2米，叉运自保温加气块材料底部离地面0.55米，上部离地面1.90米，叉车从货运车卸货叉运至事故发生地点行驶了40米。叉车叉运时自保温加气块材料堆体长1.2米、宽1.06米、高1.35米，加气块数量共36块，加气块总重为1370公斤。

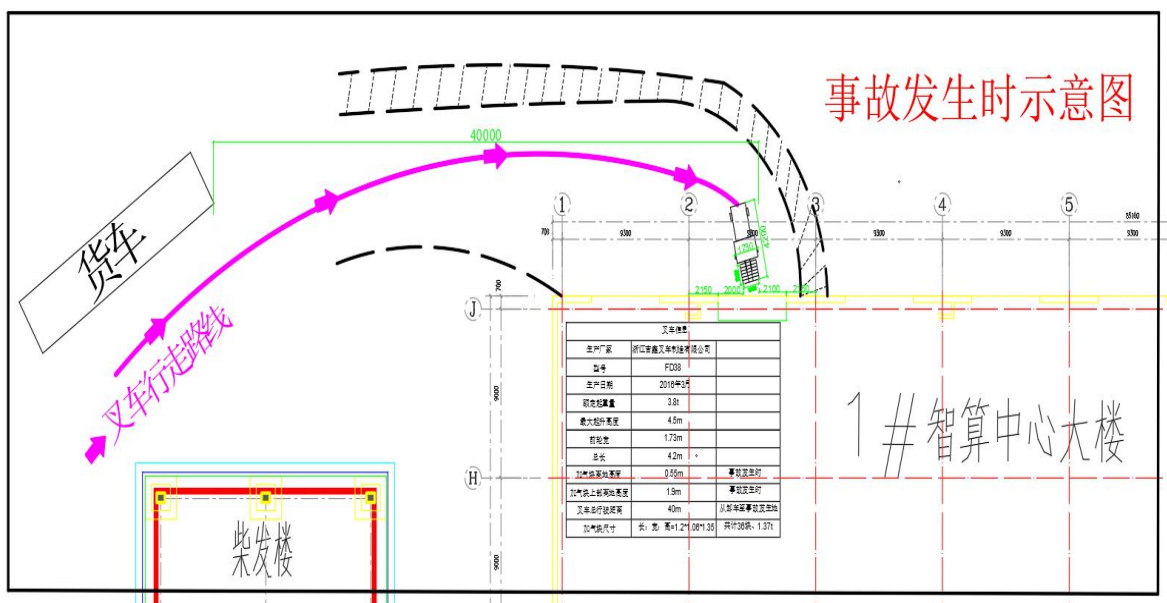
图片 4：事故现场平面示意图

17 时 41 分许，运货车辆运送自保温加气块在叉车司机王** 的引导下从北侧大门进入施工现场，17 时 43 分许叉车司机王** 开始自保温加气块材料的卸运工作，17 时 55 分许在卸运第三叉时，劳务分包单位瓦工熊**（死者）由北侧行走至 1# 智算中心大楼西北角施工通道处（J 轴交 2 至 3 轴处）时，被正在叉运自保温加气块材料的叉车左前轮碾压过去。17 时 57 分许，施工单位瓦工班组长胡* 拨打 120 急救电话，18 时 14 分许 120 救护人员到达事故现场，经检查后确认熊** 已无生命体征。

司机王**驾驶操作叉车前叉承载自保温加气块，驾驶视线被叉运货物部分受阻的情况下未通知卸货安全管理责任单位多点（新疆）数据服务有限公司相关负责人安排专人指挥或观测指导叉车行驶路线和卸货地点，仍然驾驶叉车前行，未对叉车前方进行观察，未及时发现横穿施工通道处，叉车前方行驶路线上的瓦工熊建超，未及时采取叉车制动措施停止叉车前行，导致叉车左前轮碾压熊**致死，违反了《场（厂）内专用机动车辆安全技术

规程》（TSG81—2022）5.1.4 安全操作规程第（7）条“叉车司机视线不良或者受阻时，倒车低速行驶或者在专人指挥下低速行驶”和《工业车辆使用、操作与维护安全规范》（GBT36507—2023）第4.6.1.6条“如果货物遮挡了视线，则操作者应在货物处于运行方向后方的情况下驾驶车辆（上坡除外），或操作者应在处于安全地点的观测员的指导下以步行速度小心驾驶车辆”的安全操作要求，严重违章驾驶操作行为造成致命伤害，是导致事故发生的直接原因。
